BOJEN IM NP KORNATI

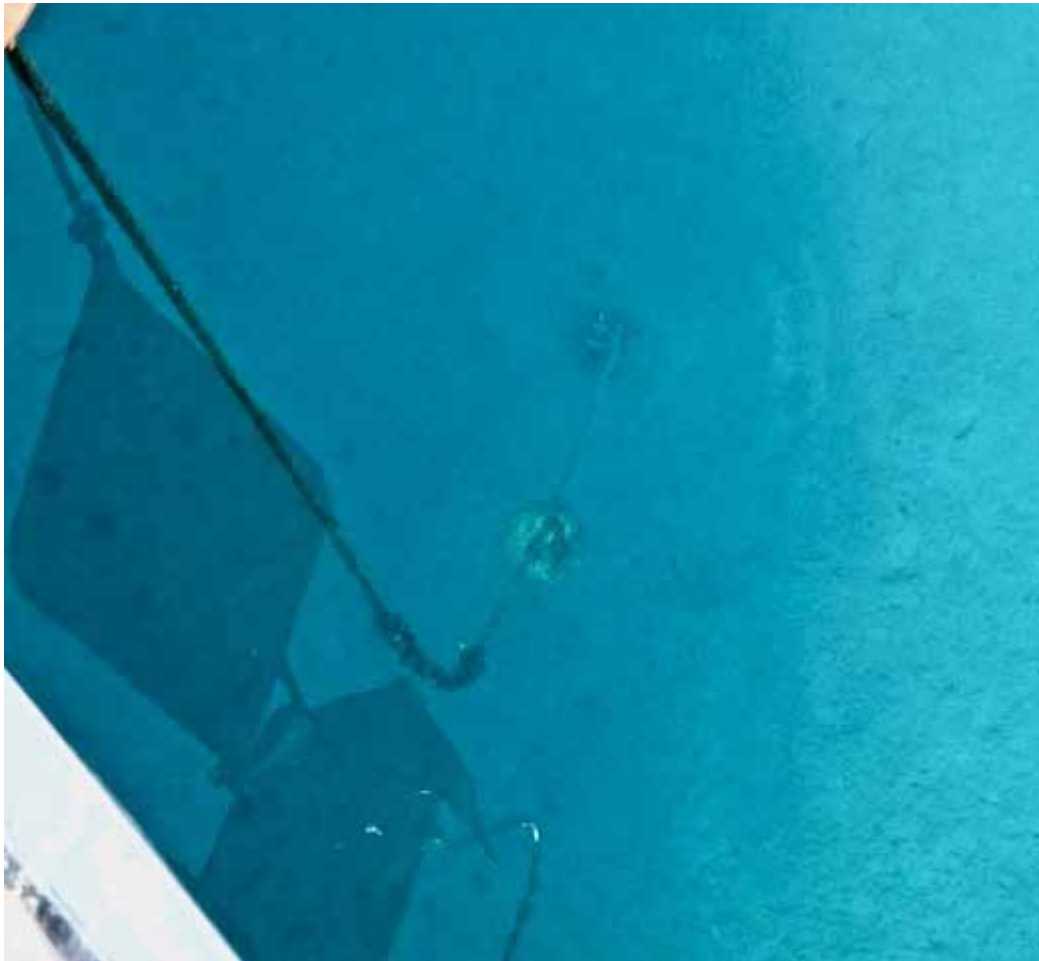
1. Die Leine, welche an der Verankerung am Boden befestigt ist, wickelt sich um diese und scheuert. Richtig wäre gewesen, dort eine Kette vorzusehen. Den Zustand der Verankerung am Boden kann man leider kaum wirklich überprüfen.

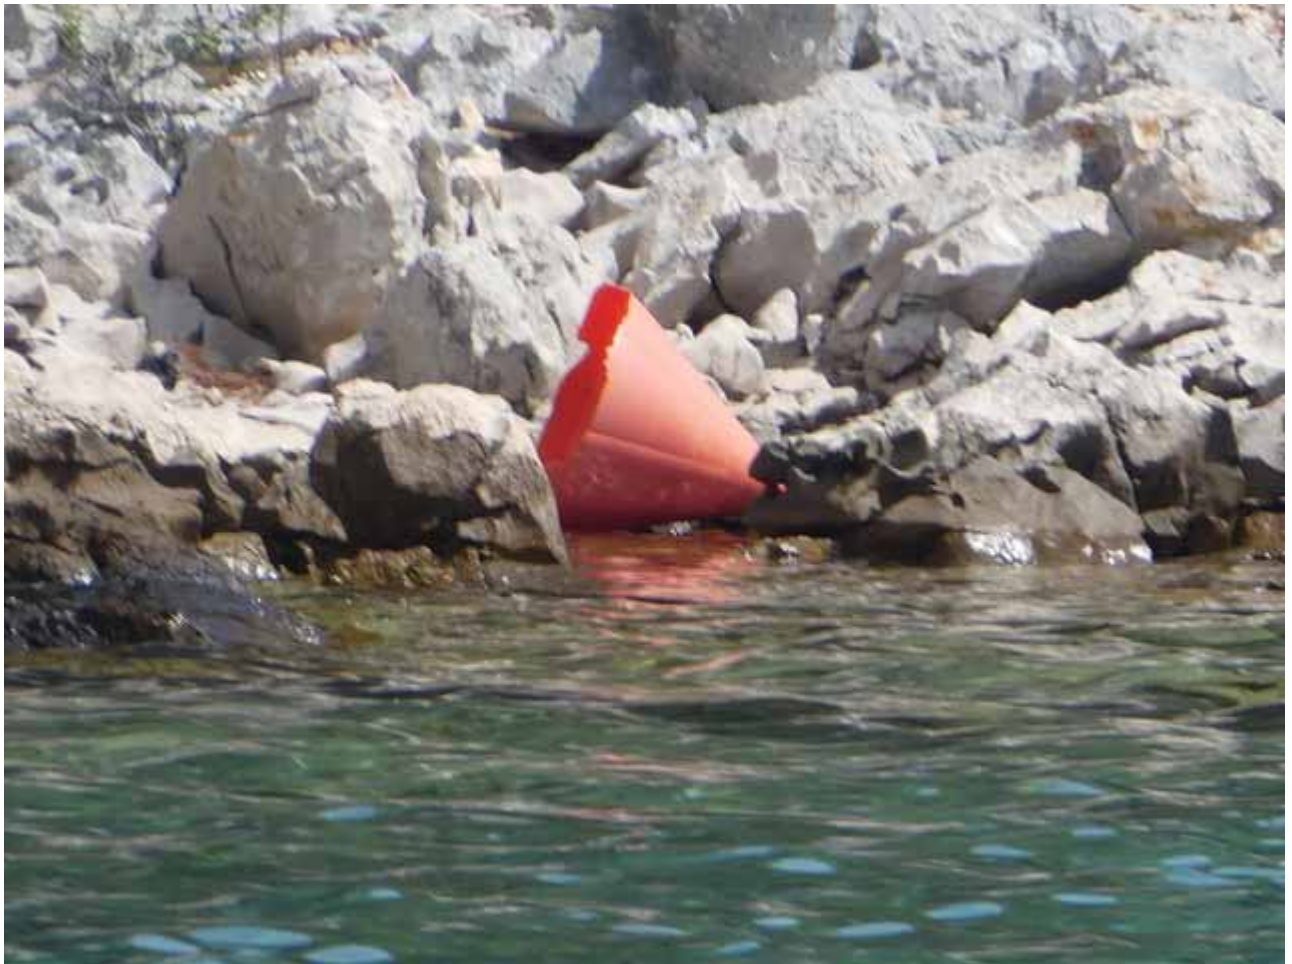
2. Die Bojen sind von ganz billiger Qualität und brechen sehr leicht. Ausserdem verleitet das recht grosse Auge oben an der Boje unerfahrene Crews, dort festzumachen. Das Ergebnis liegt dann am Ufer. Davon haben wir 4 Bojen in einer Woche gesehen, die dann natürlich versunken waren; 3 andere waren halb versunken, weil der Bojenkörper nicht mehr dicht war.

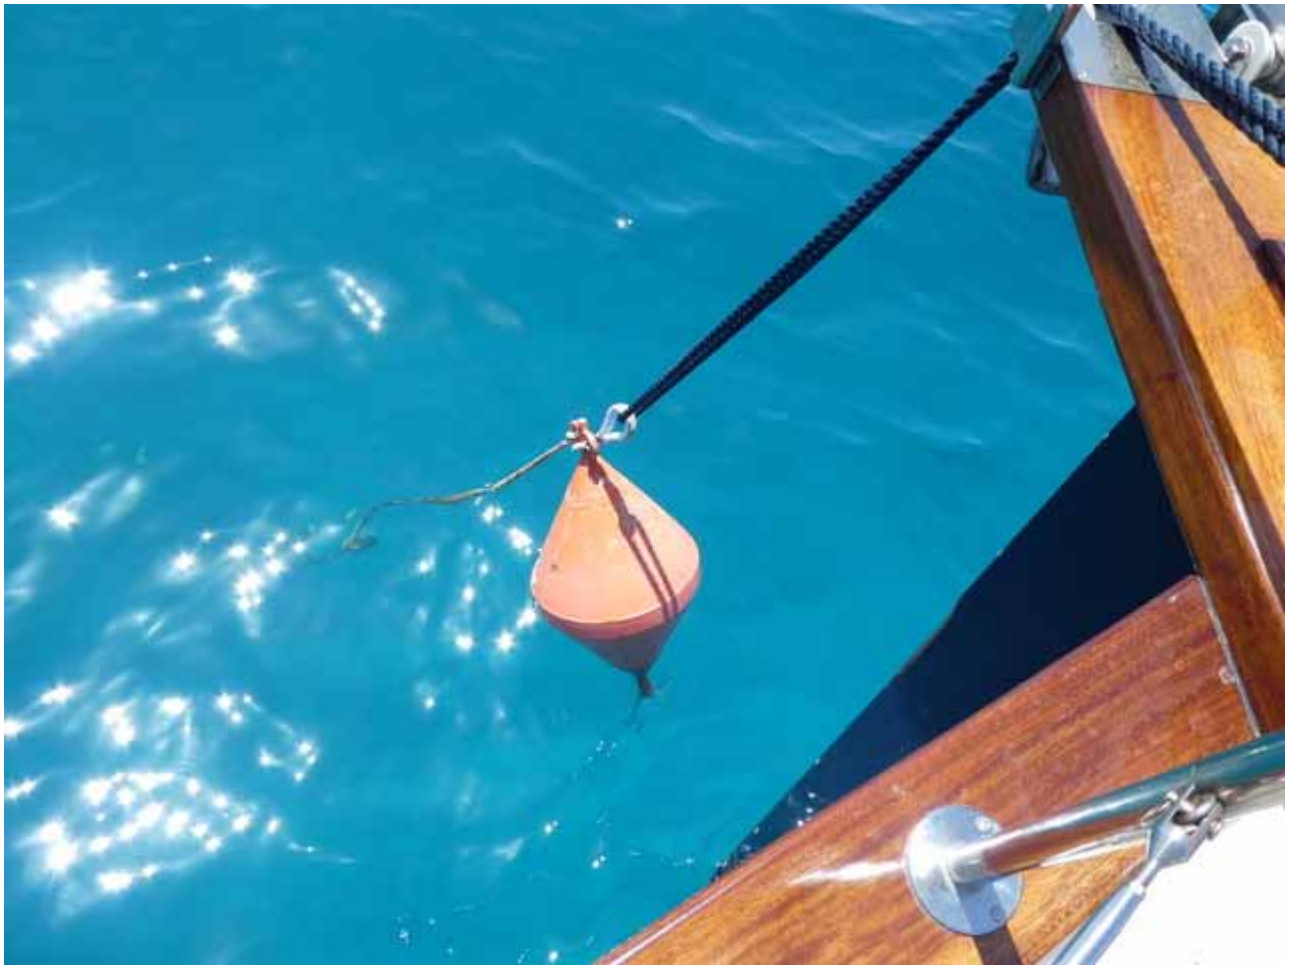
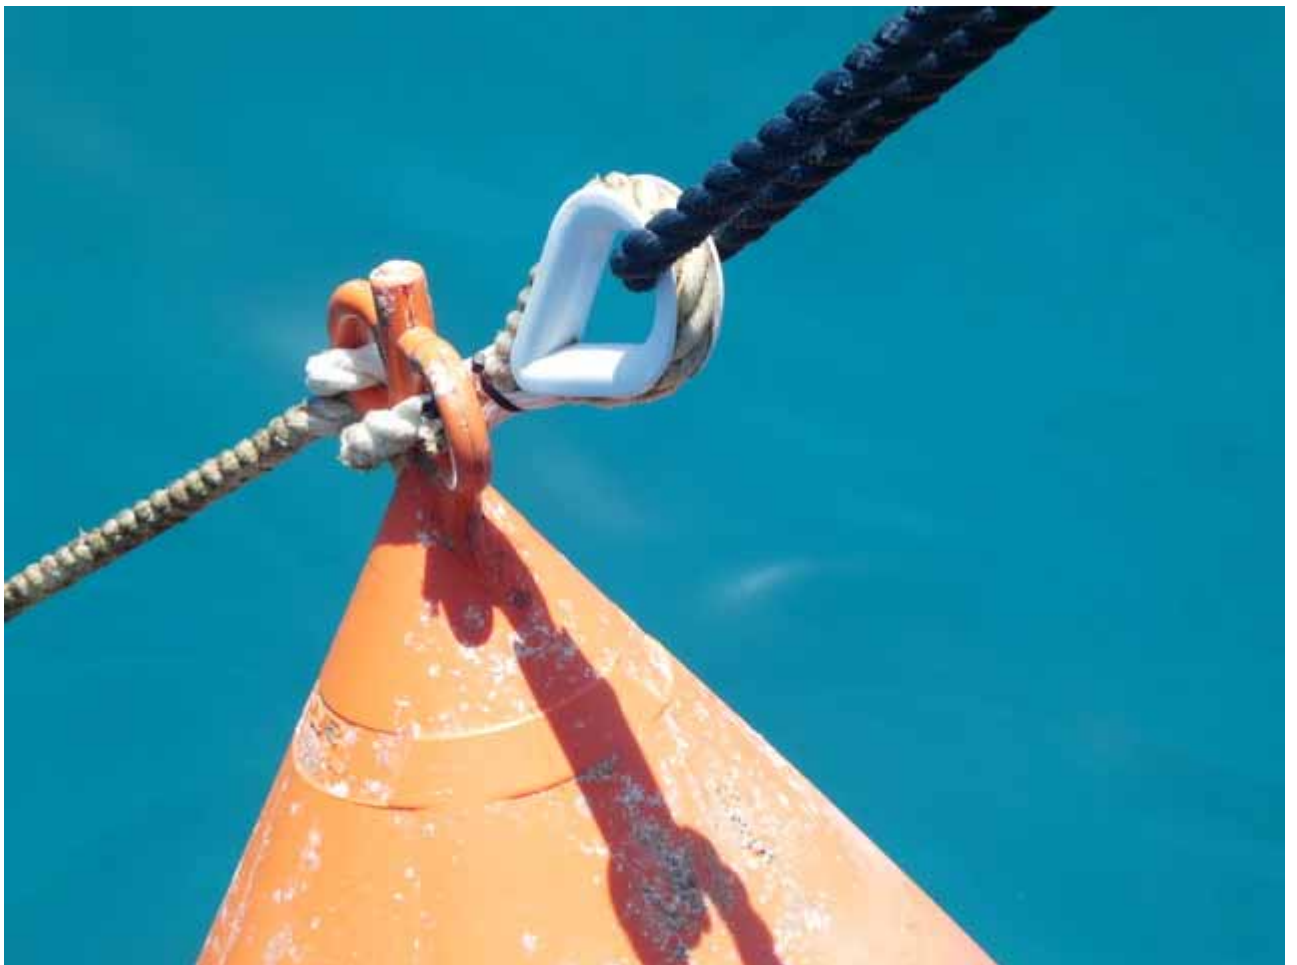
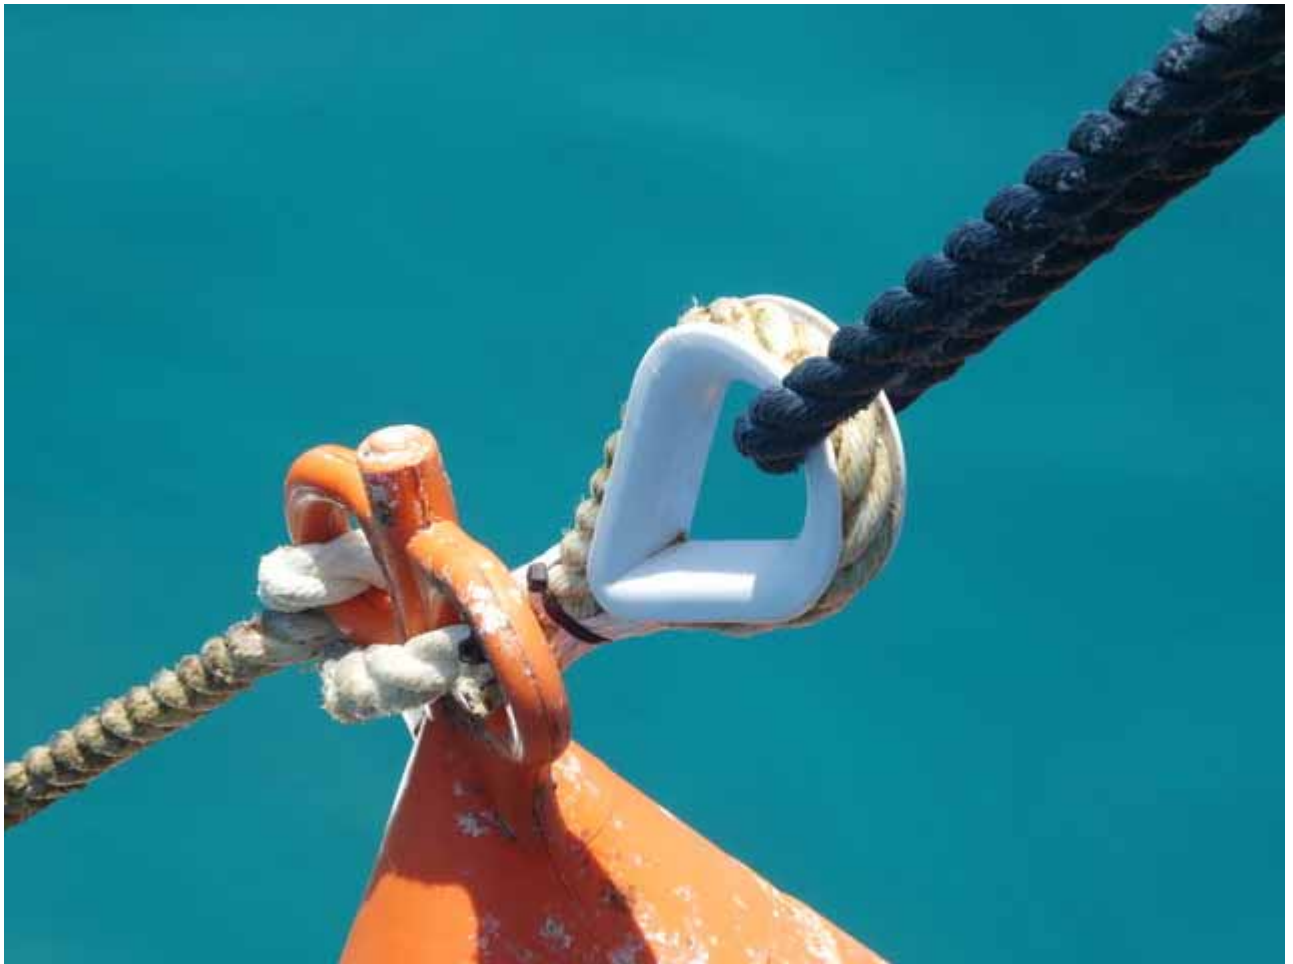
3. Die Leine zum Festmachen ist gefährlich kurz gespleist. Das hat man wohl bemerkt und versucht, die Sache mit Kabelbindern zu verbessern. Das ist natürlich nicht sicher und ausserdem sind die Kabelbinder so schwach, dass sie leicht brechen. Kurz nachdem ich die Fotos gemacht hatte, fiel der untere davon ins Wasser, abgeschert durch die unsinnige Befestigung an der Boje.
